RELATÓRIO DE INSPEÇÃO
Nº 6/2019 - DINOE/COLES/SUBCI/CGDF

Unidade: Administração Regional de Santa Maria
Processo nº: 00480-00000530/2019-01
Assunto: Inspeção de obras e serviços de engenharia nos anos de 2015, 2016 e 2017
Ordem(ns) de Serviço: 141/2018-SUBCI/CGDF de 26/07/2018

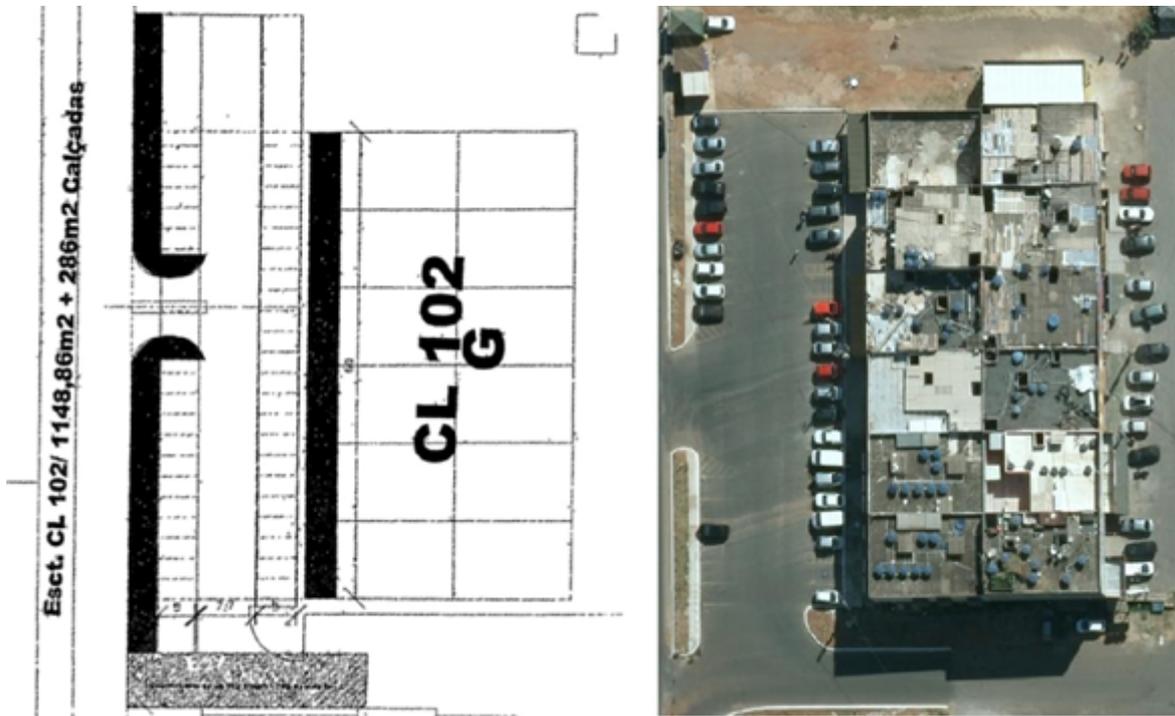
Por fim, ressalta-se que os documentos que esboçam os respectivos estacionamentos, não guardam as mesmas características e informações do objeto, se comparados após sua conclusão.

Figura 1 - Esboço e imagem extraída do Geoportal - estacionamento localizado na CL 102.

Percebe-se que as calçadas não obedecem ao padrão estabelecido nos respectivos croquis, todas apresentam dimensões diferentes do projetado, e em determinados casos o serviço não foi executado. Na sinalização horizontal das vagas de estacionamento não se utilizou os materiais previstos no orçamento e os acessos de veículos foram modificados.

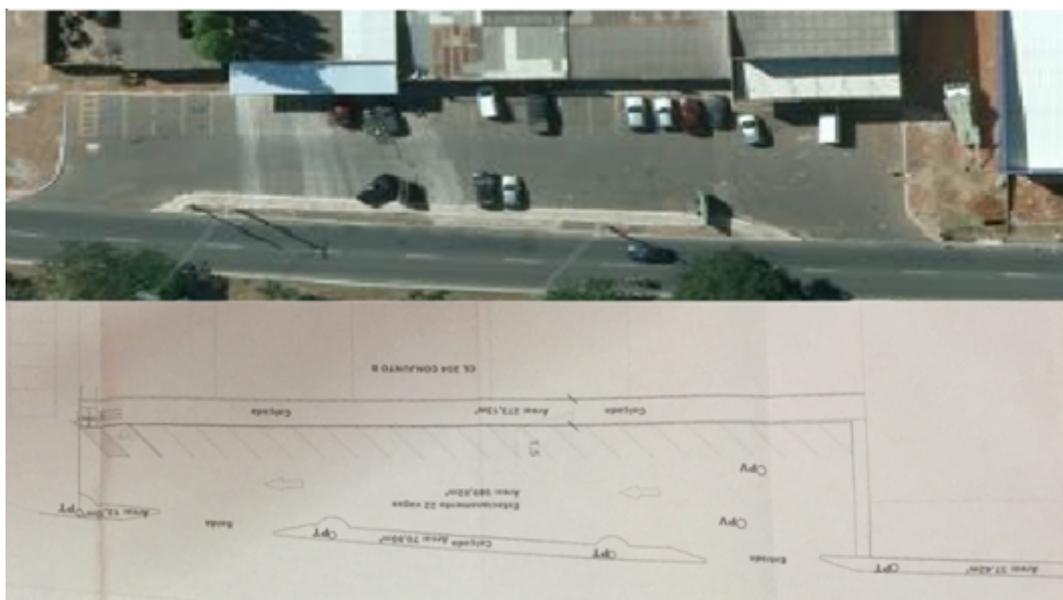
Figura 2 - Esboço e imagem extraída do Geoportal - estacionamento da CL 204.

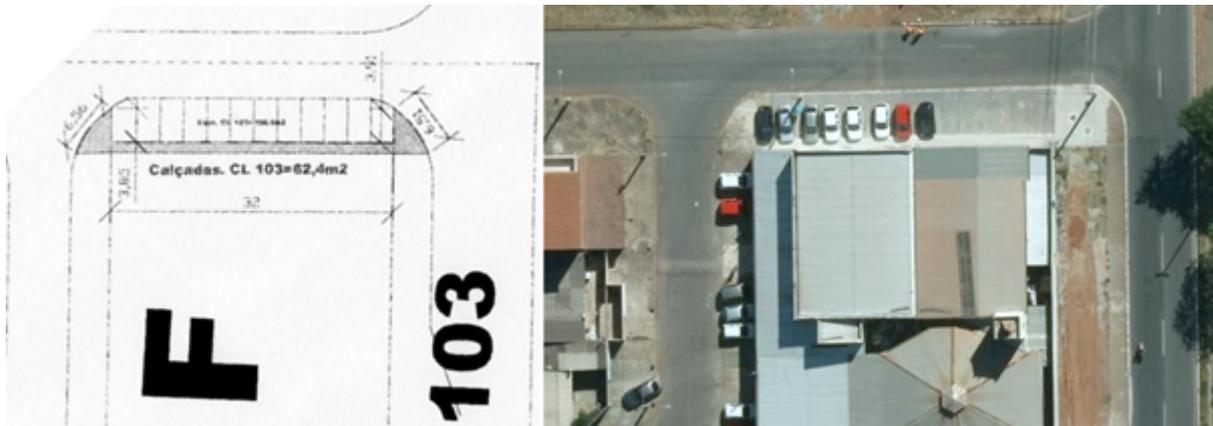
Figura 3 - Esboço e imagem extraída do Geoportal - estacionamento da CL 103.

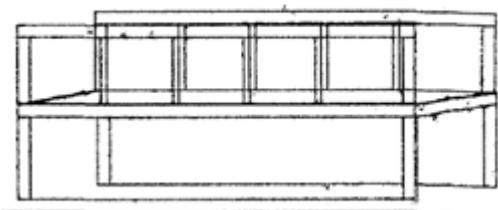
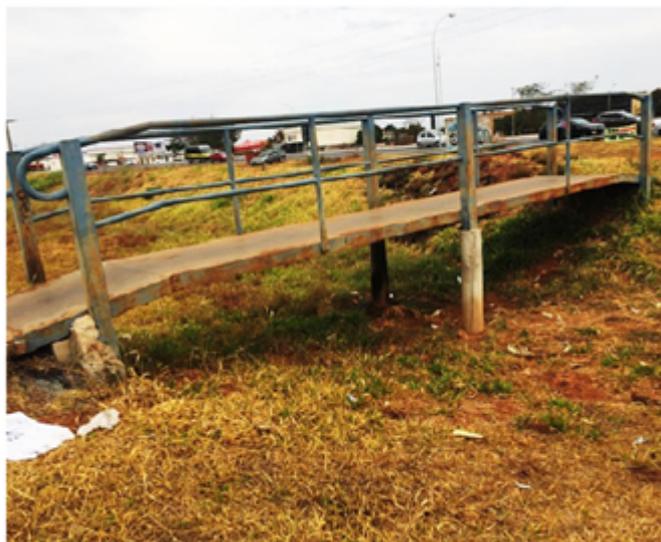
O croqui da ponte, que resultou no valor do item nº 02.01.012, foi definido com base em apenas uma vista em perspectiva, sem indicação de escala, cotas, quadro de especificações e quantidade de materiais e de mão-de-obra a ser empregada em sua construção, nem tampouco há indicação dos coeficientes de consumo e de produtividade.

Figura 4 – Croqui da ponte (imagem da esquerda) e ponte construída (imagem da direita).

Em visita ao local, verificou-se que a ponte não guarda relação com o croqui e com os materiais elencados na sua descrição, também não foi identificado o item nº 02.01.013 “perfil simples "I" ou "H"” na construção da ponte.

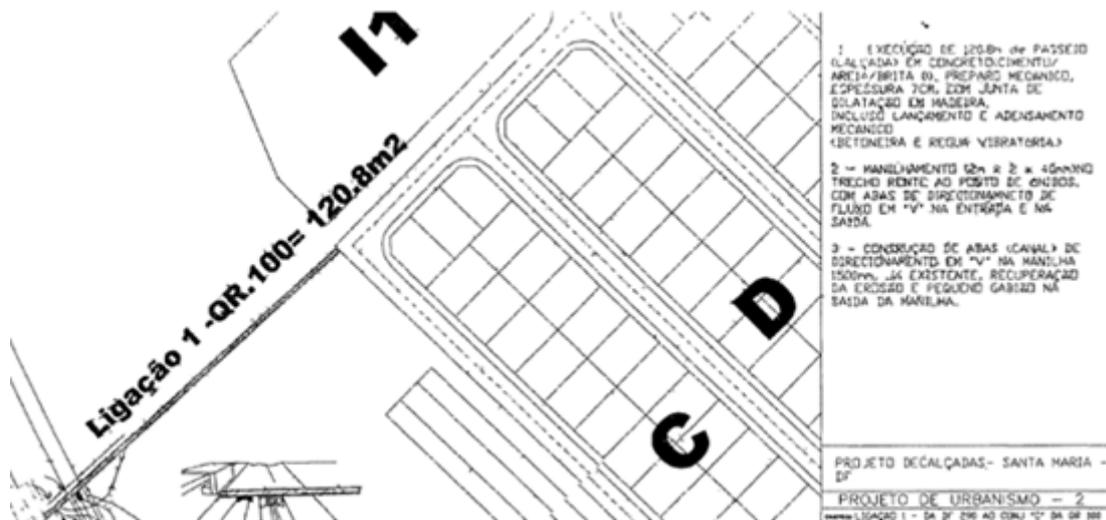
A Figura 5, extraída do “Projeto de calçadas”, exhibe a calçada de ligação sem detalhamento técnico adequado da obra e na Figura 6 evidencia-se a calçada e o “manilhamento” executados de forma divergente do croqui:

Figura 5 – “Projeto de calçadas” apresentado pela Unidade, sem detalhamento adequado.

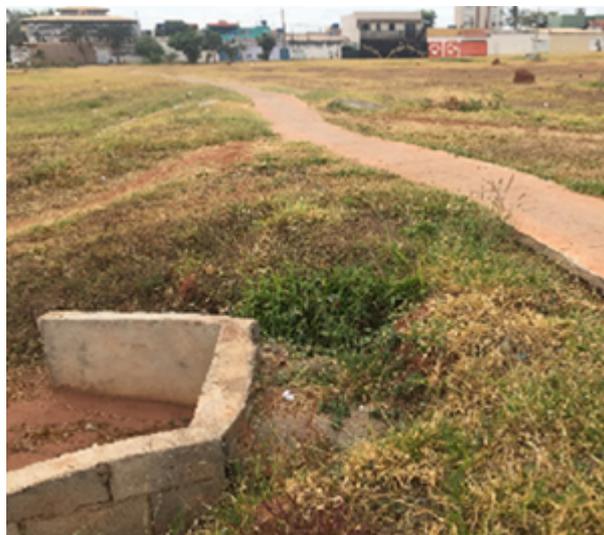
Figura 6 – Fotografia de parte da calçada executada.
