## **RELATÓRIO DE INSPEÇÃO Nº 02/2015-DIMAT/CONIE/SUBCI/CGDF**

Unidade: Transporte Urbano do Distrito Federal - DFTRANS  
Processo nº: 480.000.485/2015  
Assunto: Inspeção na reforma do antigo Prédio do Touring Club do Brasil  
Exercício: 2014

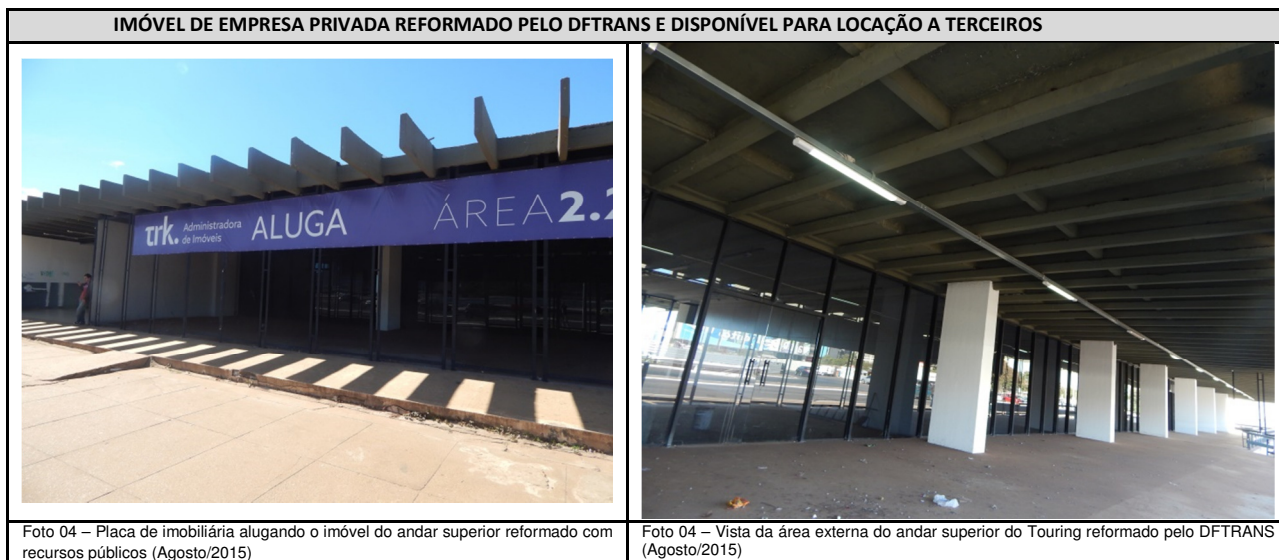
Conforme fotos a seguir, o imóvel encontra-se disponível para locação:

Instaurar Tomada de Contas Especial para apurar responsabilidades e promover a quantificação do dano ao erário.
