### **RELATÓRIO DE AUDITORIA ESPECIAL Nº 02/2015 - DIAOS/COLES/SUBCI/CGDF**

**Unidade:** Companhia Urbanizadora da Nova Capital do Brasil - NOVACAP  
**Processo nº:** 480.000.514/2013  
**Assunto:** Programa Asfalto Novo  
**Exercício:** 2014

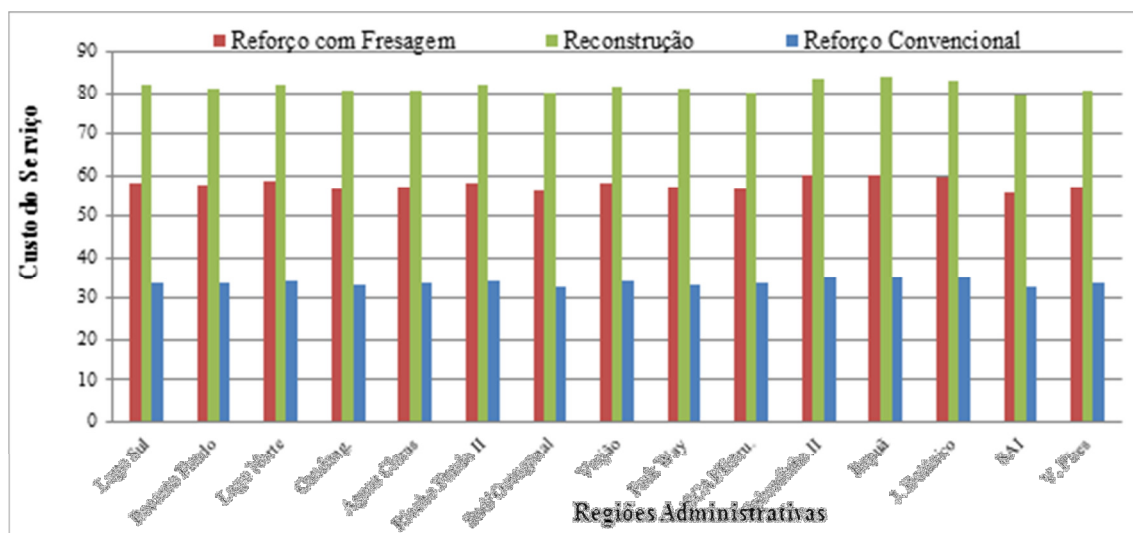
As Figuras 1 e 2 ilustram o custo estimado, por Regiões Administrativas, das principais estratégias de manutenção apontadas no Relatório do SGPU. Observa-se que a estratégia de reforço convencional tem um custo inferior às outras estratégias indicadas.

Figura 2 – Estratégias de manutenção em diversas regiões administrativas: grupo 2.

Analisando-se conjuntamente, a Tabela 1 e as Figuras 1 e 2, vê-se claramente que o SGPU apontou outras soluções técnicas de reabilitação dos revestimentos diferentes da técnica de fresagem.

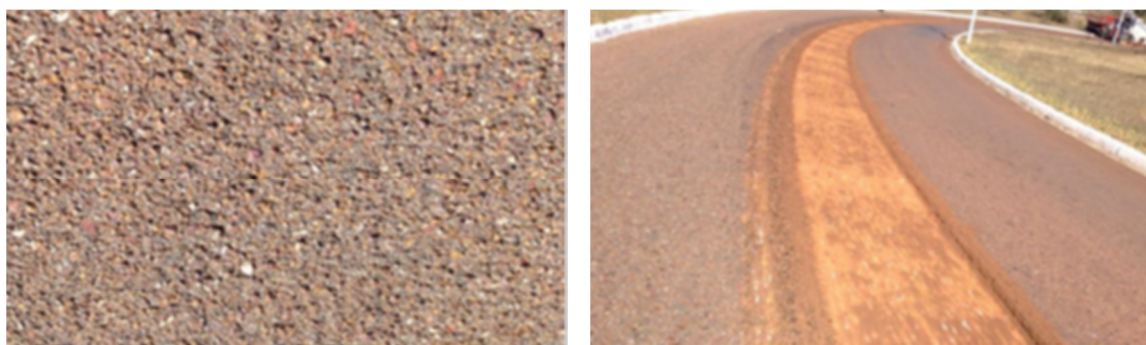
REGISTROS FOTOGRÁFICOS EM 5/8/2014

A Figura 4 ilustra um trecho definido no projeto básico com indicação de reabilitação por fresagem, mas observa-se que o revestimento apresentava desgaste sem desprendimento dos agregados. Nesse caso, a solução mais adequada e econômica seria a aplicação de uma capa selante.

Figura 4 – Revestimento existente em pistas

Utilizar as informações do SGPU para elaboração de projeto de reabilitação das vias do Distrito Federal.

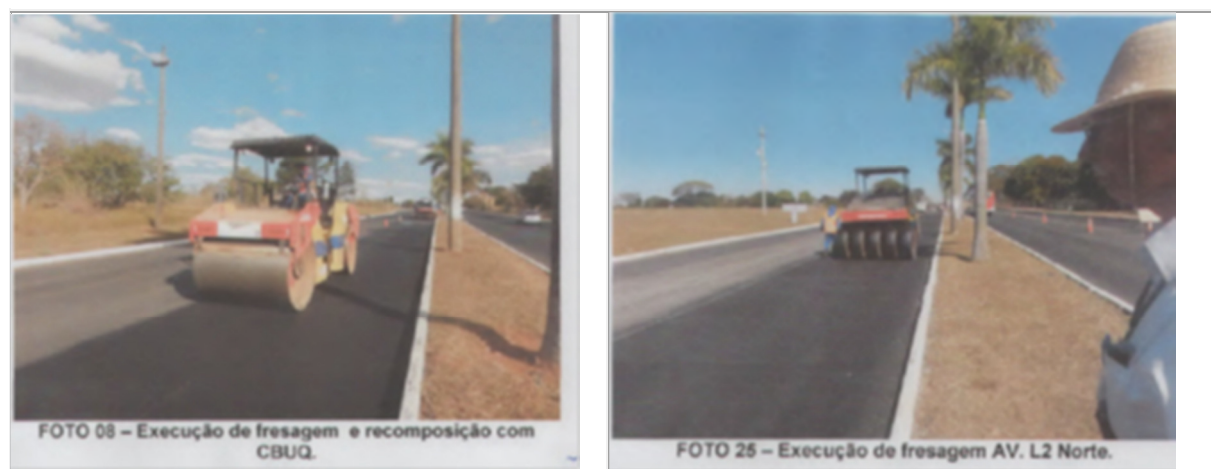
Analisando-se o acervo fotográfico contido nas medições não se observou fotografias demonstrando-se o uso de quatro rolos compactadores. As Figuras 8 a 10 foram retiradas de medições, como exemplificação.

Figura 8 – Quantidade de Rolos de Compactação Utilizados na Execução

Analizando-se conjuntamente a quantidade de rolos no informativo da licitação (Tabela 13), a composição de preço unitário (Figura 7), os equipamentos efetivamente utilizados na execução (registro fotográfico da fiscalização, Figuras 8,9 e 10) e os observados pelo auditor (Figura 11), constata-se que são necessários apenas 1 (um) rolo de cada tipo. Portanto, a composição não reflete a realidade da execução, acarretando um sobrepreço no serviço.

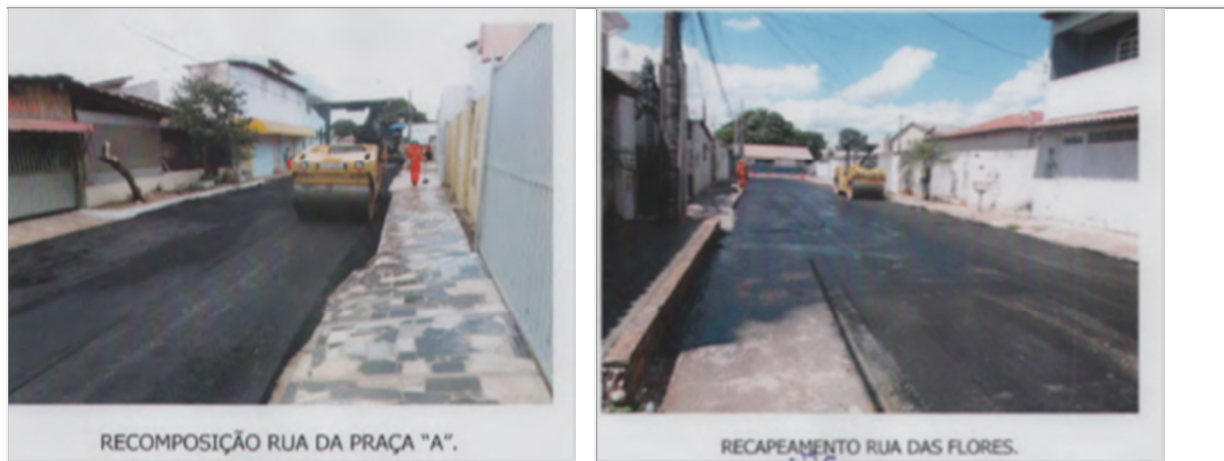
Figura 9 – Quantidade de Rolos de Compactação Utilizados na Execução

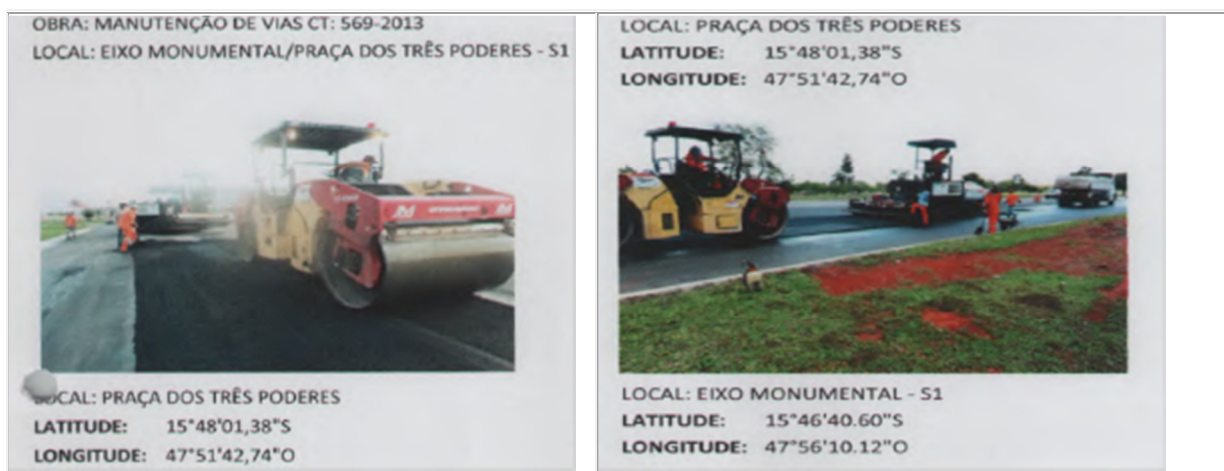
Figura 10 – Quantidade de Rolos de Compactação Utilizados na Execução

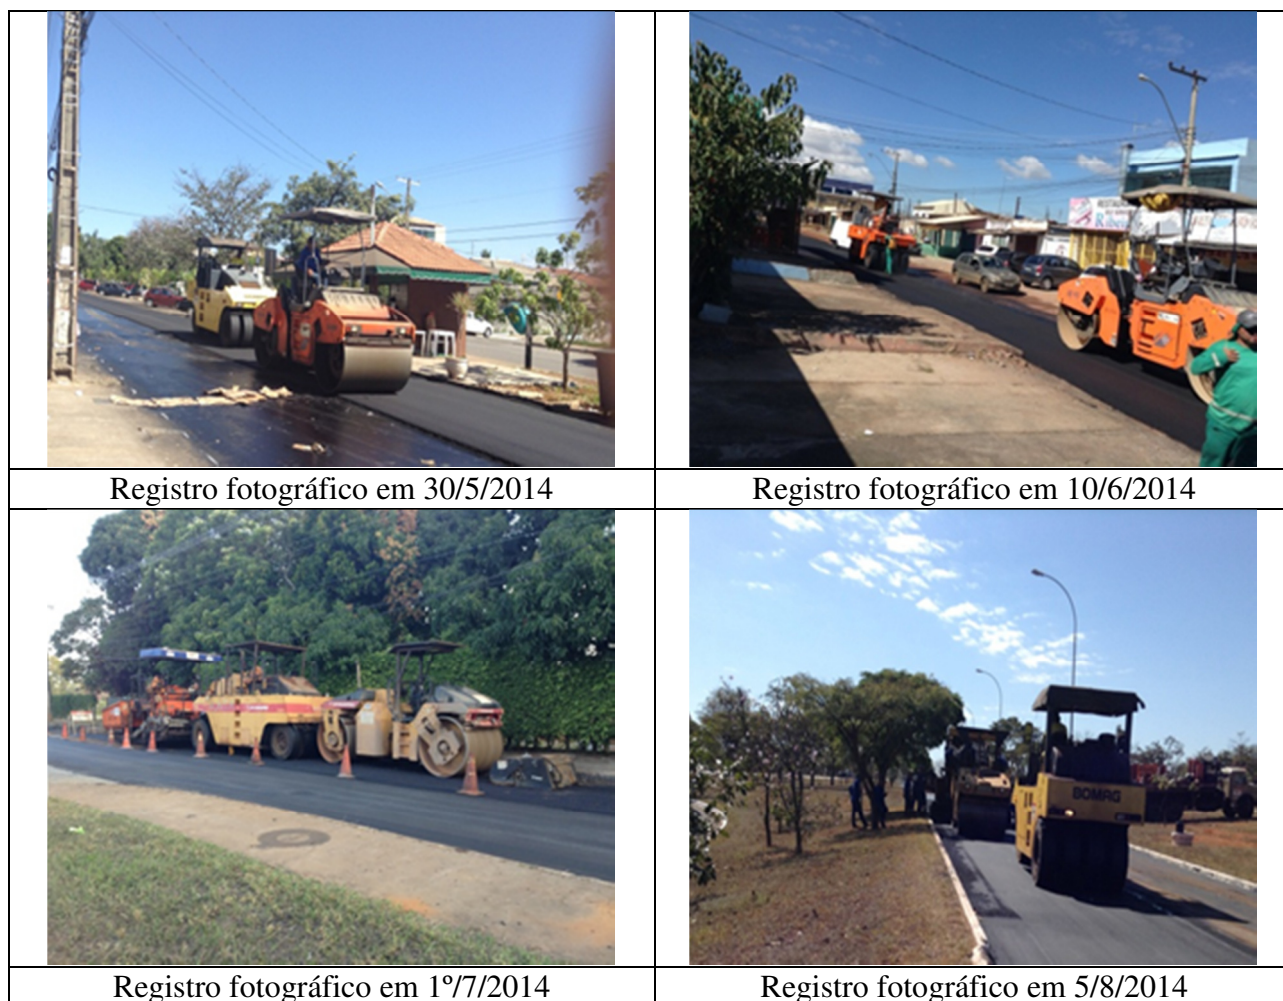
A Figura 11 ilustra a execução do concreto asfáltico observada *in loco* pela equipe de auditoria, em dois locais (Núcleo Bandeirante e no acesso da Avenida do Cruzeiro ao Eixo Monumental).

Figura 11 – Quantidade de Rolos de Compactação Observados *in Loco*
