**RELATÓRIO DE AUDITORIA Nº 20/2016 - DIRAD/CONAG/SUBCI/CGDF**

**Processo nº:** 040.001.464/2014  
**Unidade:** Administração Regional de São Sebastião – RA XIV  
**Assunto:** AUDITORIA DE CONFORMIDADE EM TOMADA DE CONTAS ANUAL  
**Exercício:** 2013

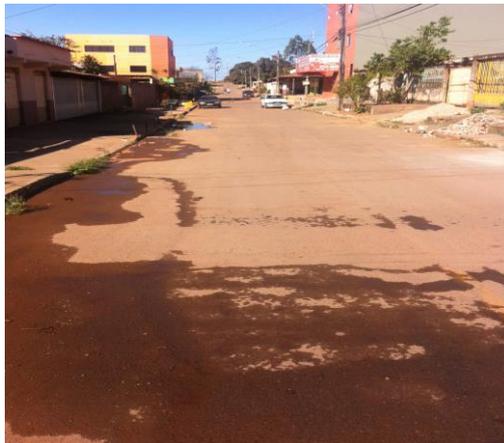
Rua 23, Bairro do Bosque – São Sebastião/DF

Em análise ao processo n.º 144.000.504/2013 referente à implantação de rede de esgoto na Rua 23, Bairro do Bosque – São Sebastião, com contratação por meio de convite, no valor de R\$ 147.961,82, empresa TMX Construtora e Engenharia Ltda, CNPJ 13.508.115/0001-33, verificou-se, in loco, que o serviço não foi executado.

Embora conste nos autos a devida contratação, com a emissão de nota fiscal n.º 0051, de 20/02/2014 e atesto em 18/03/2014, em vistoria ao local apontado para a efetiva execução do objeto não foi identificado nenhum serviço de implantação de redes de esgoto, conforme registro demonstrado abaixo:

Importante destacar que apesar da vistoria comprovar a não execução do serviço contratado, o processo conta com os respectivos Termos de Recebimento Definitivo e Provisório, os quais o executor do contrato e o Administrador Regional atestam, inadvertidamente, a execução total do objeto pactuado, contrariando o que prescreve o art. 73 da Lei 8.666/93.

Instaurar procedimento apuratório para averiguar a responsabilidade pela não execução dos serviços contratados no local determinado e apontar os possíveis responsáveis, para fins de ressarcimento ao erário, conforme Resolução n.º 102, de 15/07/1998, do TCDF.

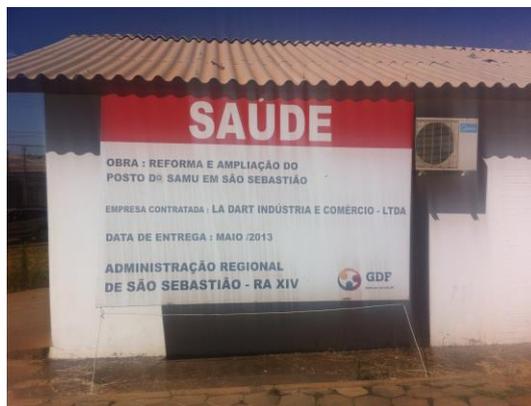
De acordo com a planilha orçamentária, em seu item 02.01.404.02, a placa de identificação especificada deveria ser confeccionada em chapa zincada (Institucional) – 4,00 x 3,00m, na quantidade de 12m<sup>2</sup>, ao preço de R\$ 294,60 o m<sup>2</sup>, totalizando R\$ 3.535,20 conforme modelo do Governo do Distrito Federal. Porém, em visita ao local, foi verificado que a placa de identificação fora confeccionada em lona.

Ou seja, um material bem inferior ao contratado, conforme demonstrado na figura abaixo:

Figura 1- Placa de identificação da obra feita de lona

Instaurar procedimento apuratório para averiguar a responsabilidade pela aceitação de material inferior ao especificado na planilha orçamentária e apontar os possíveis responsáveis, para fins de ressarcimento ao erário, conforme Resolução n.º 102, de 15/07/1998, do Tribunal de Contas do Distrito Federal – TCDF.

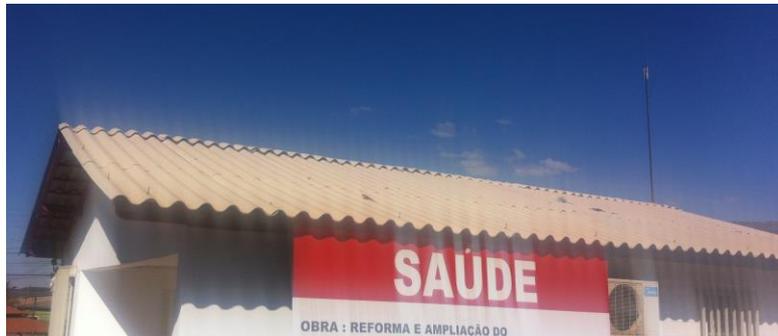
Ainda no mesmo processo, de acordo com a planilha orçamentária em seu item 04.01.401.02, a cobertura do telhado deveria ser confeccionada em telha cerâmica

tipo colonial, com argamassa traço (1:3) (cimento e areia), na quantidade de 66,07m<sup>2</sup>, ao preço unitário de R\$ 52,69, totalizando R\$ 3.481,22. Embora conste nos autos a figura de um imóvel com a cobertura em telha cerâmica, do tipo colonial, em visita ao local verificou-se e registrou-se por meio de fotografia, que na cobertura foi utilizado telha de fibrocimento ondulado, conforme demonstrado na figura abaixo:

Figura 2 – Detalhe do telhado em fibrocimento
