RELATÓRIO DE INSPEÇÃO Nº 4/2016 - DIAOS/COLES/SUBCI/CGDF

Unidade : Administração Regional de Águas Claras
Processo nº: 480.000.374/2016
Assunto : TPs nº 01 e 02/2015 Administração Regional de Águas Claras
Exercício : 2016

1 - EXECUÇÃO PARCIAL DOS SERVIÇOS OU EM DESACORDO COM O CONTRATO.

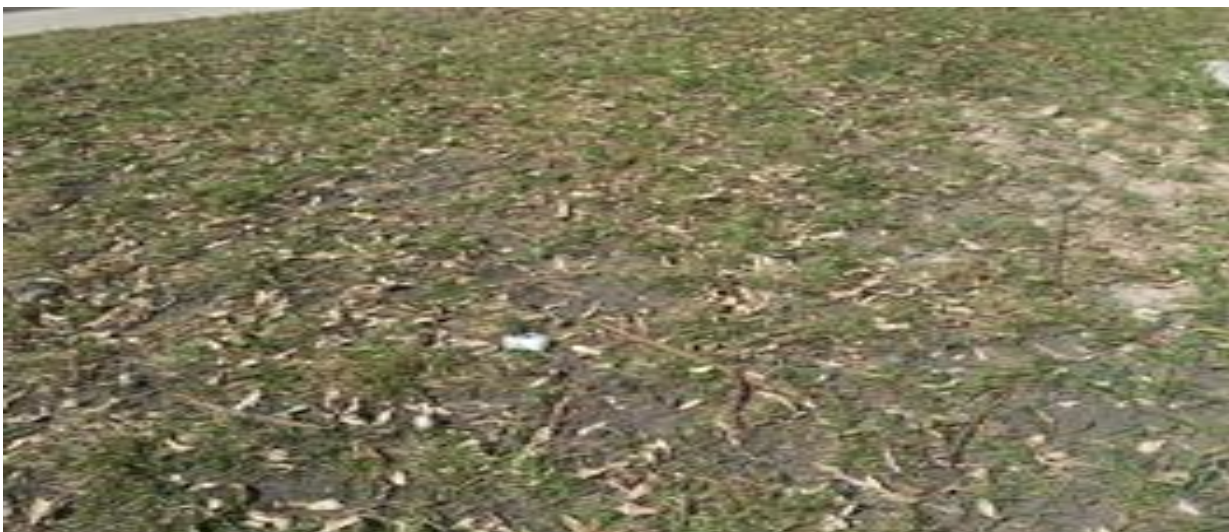
- Ausência de alças em tampas de Poços de visita da CAESB;
- Execução do plantio de grama em desacordo com o contrato, tendo em vista que a empresa executou na forma de mudas e está previsto o plantio em placas, conforme seguinte descrição a seguir:
 - fornecimento, adubação e plantio de 1.153 m² de gramas batatais em placas (0,20x0,20x0,05cm), custo unitário de 6,55 porm², no valor total de R\$ 7.552,15.

Figura 1 - PRAÇA CANÁRIO - Execução do plantio de grama em desacordo com o contrato.

Dessa forma, foi constatando que a empresa Vale Construções e Serviços - ME não executou os serviços de plantio de grama batatais em placas na Praça Canário 106 Norte e na Praça da Estação 16 sul, em desacordo como contratado, perfazendo prejuízo total de R\$ 30.136,95, devendo ser realizada a glosa no contrato.

- a) Notificar as empresas responsáveis acerca da necessidade de cumprimento integral do objeto contratado, inclusive em relação à correção das falhas apontadas pela equipe de auditoria;
- b) Realizar a glosa dos serviços de plantio de grama batatais não executados pela contratada, conforme planilhas orçamentárias no valor total de R\$ 30.136,95;
- c) Notificar os executores dos contratos acerca da necessidade de acompanhamento tempestivo das obras e atuação na fiscalização e medição correta das etapas realizadas, conforme Decreto Distrital nº 32.598/2010.

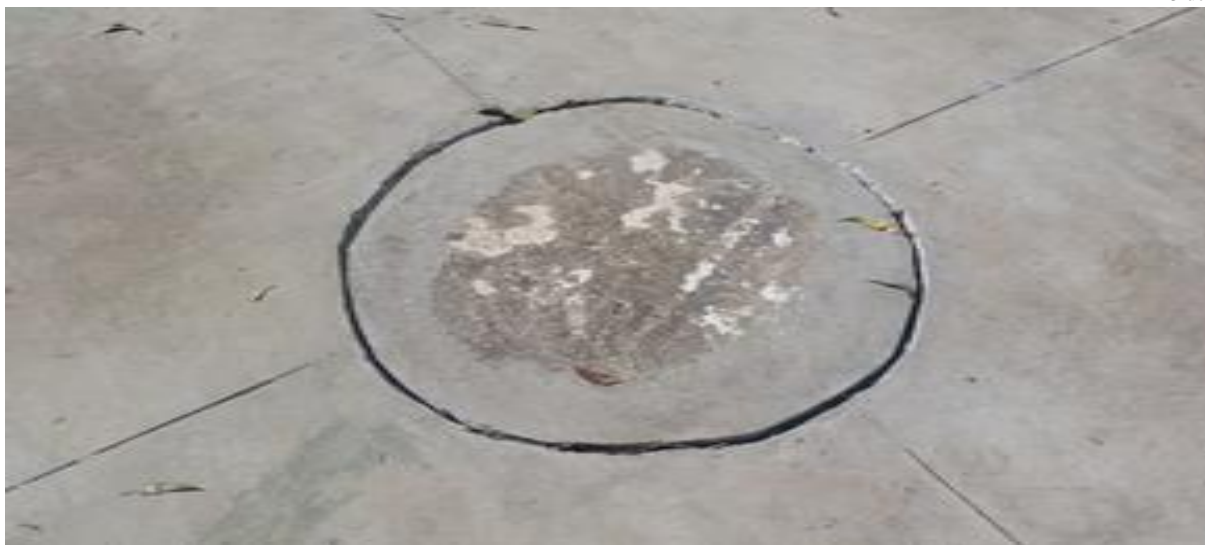
Figura 2 - PRAÇA CANÁRIO - Ausência de alças em dois poços de visita da CAESB.

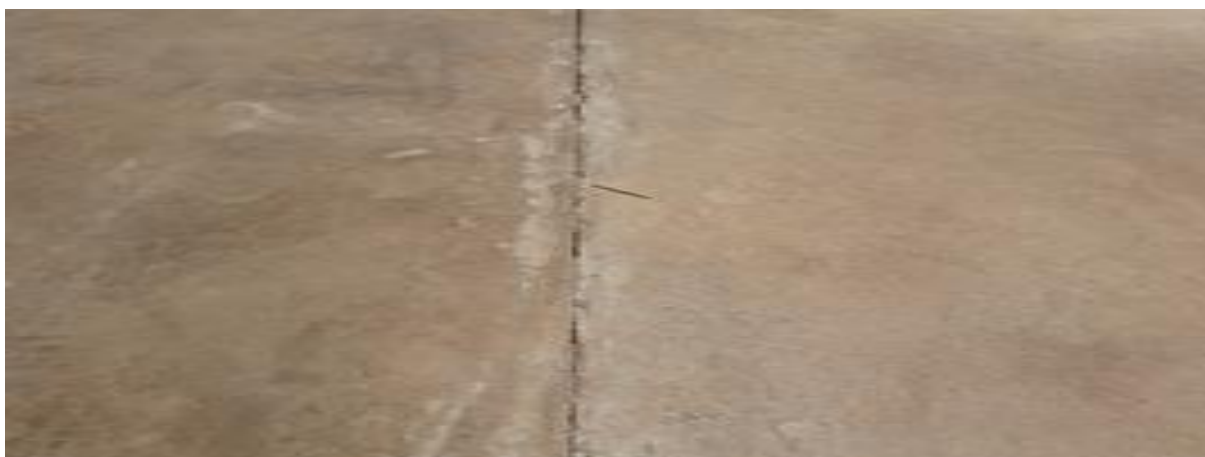
- Necessidade de melhoria na execução do acabamento das juntas de concretagem, especificamente entre os pontos de encontro de concretagens com idades distintas;
- Execução do plantio de grama em desacordo com o contrato, tendo em vista que a empresa executou na forma de mudas e está previsto o plantio em placas, conforme descrição a seguir:
 - fornecimento, adubação e plantio de 4.144m² de gramas batatais em placas (0,20x0,20x0,05cm), custo unitário de 5,45 porm², no valor total de R\$ 22.584,80.

Figura 3 - PRAÇA ESTAÇÃO 16 - Necessidade de melhoria no acabamento das juntas de concretagem

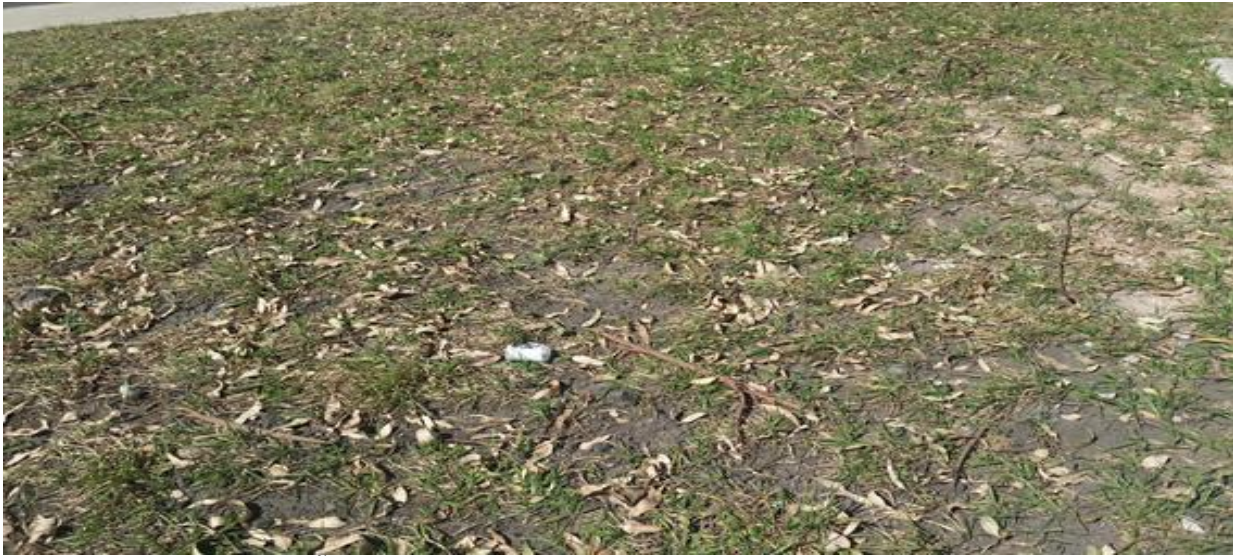
Figura 4 - PRAÇA ESTAÇÃO 16 - Execução de plantio de grama em desacordo com o contrato
