## **RELATÓRIO DE INSPEÇÃO Nº 4/2016 - DIAOS/COLES/SUBCI/CGDF**

**Unidade :** Administração Regional de Águas Claras  
**Processo nº:** 480.000.374/2016  
**Assunto :** TPs nº 01 e 02/2015 Administração Regional de Aguas Claras  
**Exercício :** 2016

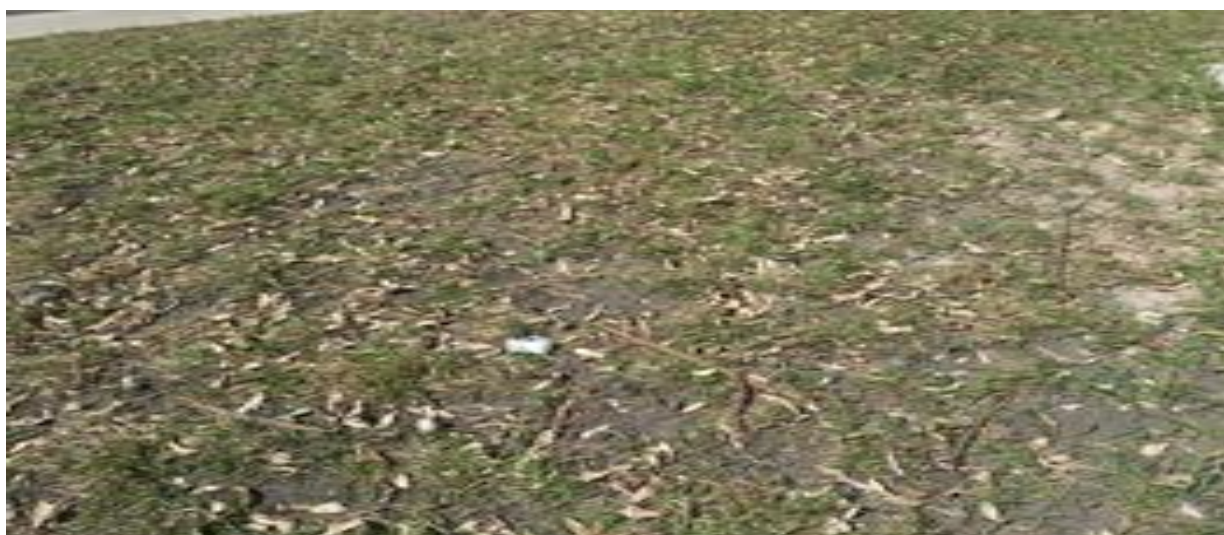
- Ausência de alças em tampas de Poços de visita da CAESB;
- Execução do plantio de grama em desacordo com o contrato, tendo em vista que a empresa executou na forma de mudas e está previsto o plantio em placas, conforme seguinte descrição a seguir:
  - fornecimento, adubação e plantio de 1.153 m<sup>2</sup> de gramas batatais em placas (0,20x0,20x0,05cm), custo unitário de 6,55 porm<sup>2</sup>, no valor total de R\$ 7.552,15.

**Figura 1 - PRAÇA CANÁRIO - Execução do plantio de grama em desacordo com o contrato.**

Dessa forma, foi constatando que a empresa Vale Construções e Serviços - ME não executou os serviços de plantio de grama batatais em placas na Praça Canário 106 Norte e na Praça da Estação 16 sul, em desacordo como contratado, perfazendo prejuízo total de R\$ 30.136,95, devendo ser realizada a glosa no contrato.

- a) Notificar as empresas responsáveis acerca da necessidade de cumprimento integral do objeto contratado, inclusive em relação à correção das falhas apontadas pela equipe de auditoria;
- b) Realizar a glosa dos serviços de plantio de grama batatais não executados pela contratada, conforme planilhas orçamentárias no valor total de R\$ 30.136,95;
- c) Notificar os executores dos contratos acerca da necessidade de acompanhamento tempestivo das obras e atuação na fiscalização e medição correta das etapas realizadas, conforme Decreto Distrital nº 32.598/2010.

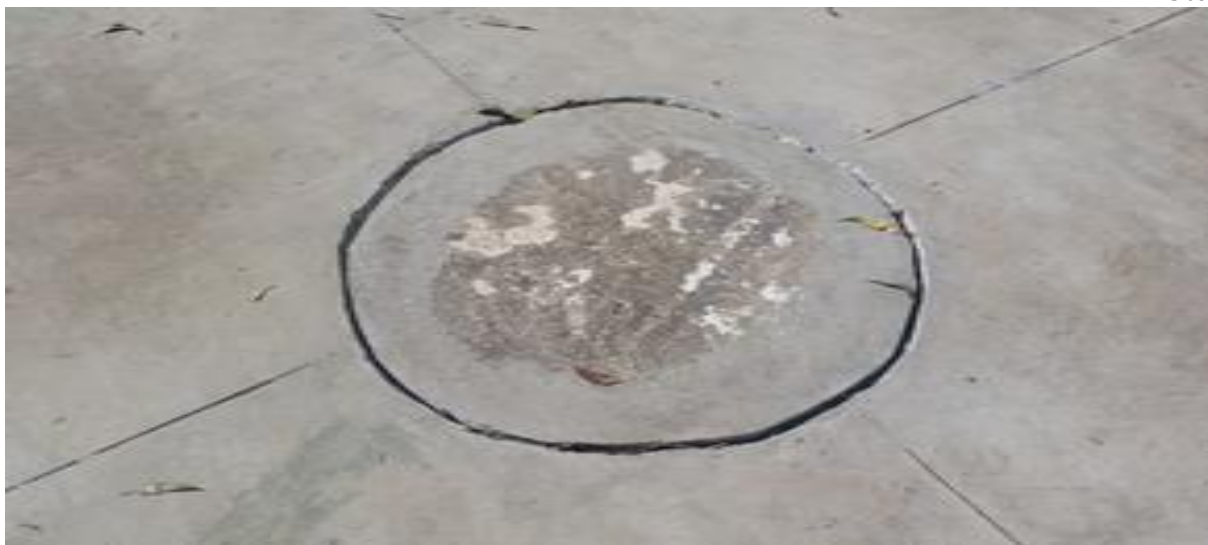
**Figura 2 - PRAÇA CANÁRIO - Ausência de alças em dois poços de visita da CAESB.**

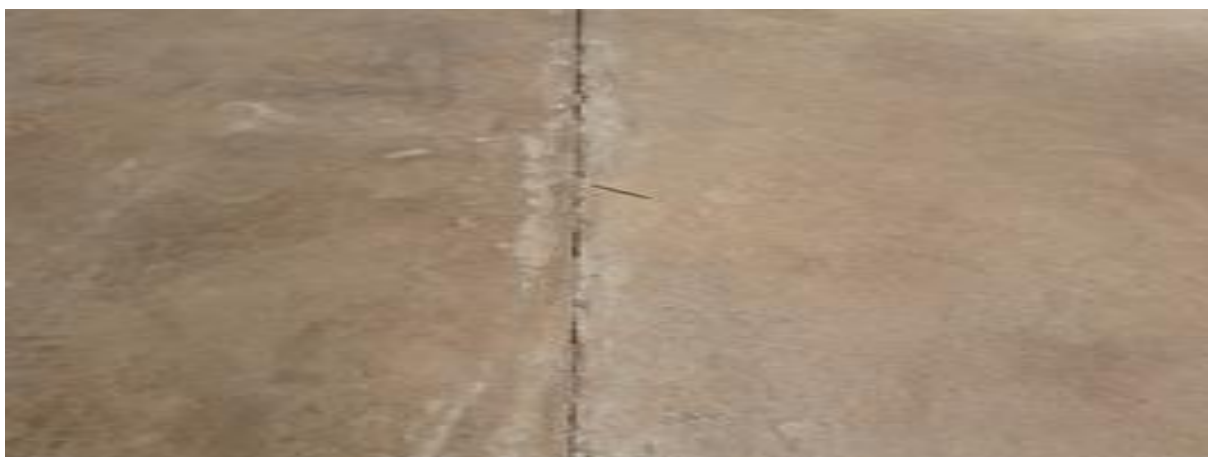
- Necessidade de melhoria na execução do acabamento das juntas de concretagem, especificamente entre os pontos de encontro de concretagens com idades distintas;
- Execução do plantio de grama em desacordo com o contrato, tendo em vista que a empresa executou na forma de mudas e está previsto o plantio em placas, conforme descrição a seguir:
  - fornecimento, adubação e plantio de 4.144m<sup>2</sup> de gramas batatais em placas (0,20x0,20x0,05cm), custo unitário de 5,45 porm<sup>2</sup>, no valor total de R\$ 22.584,80.

**Figura 3 - PRAÇA ESTAÇÃO 16 - Necessidade de melhoria no acabamento das juntas de concretagem**

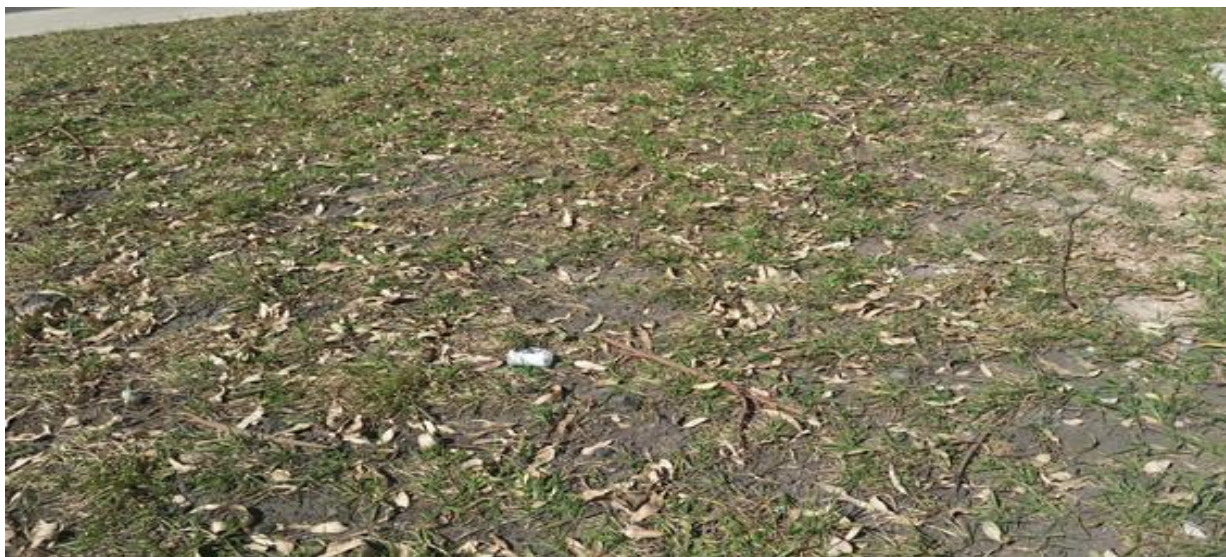
**Figura 4 - PRAÇA ESTAÇÃO 16 - Execução de plantio de grama em desacordo com o contrato**
